SAMPLING BOOTH

JOB NO.	-	DWG NO.	SARF-#10-PID-001

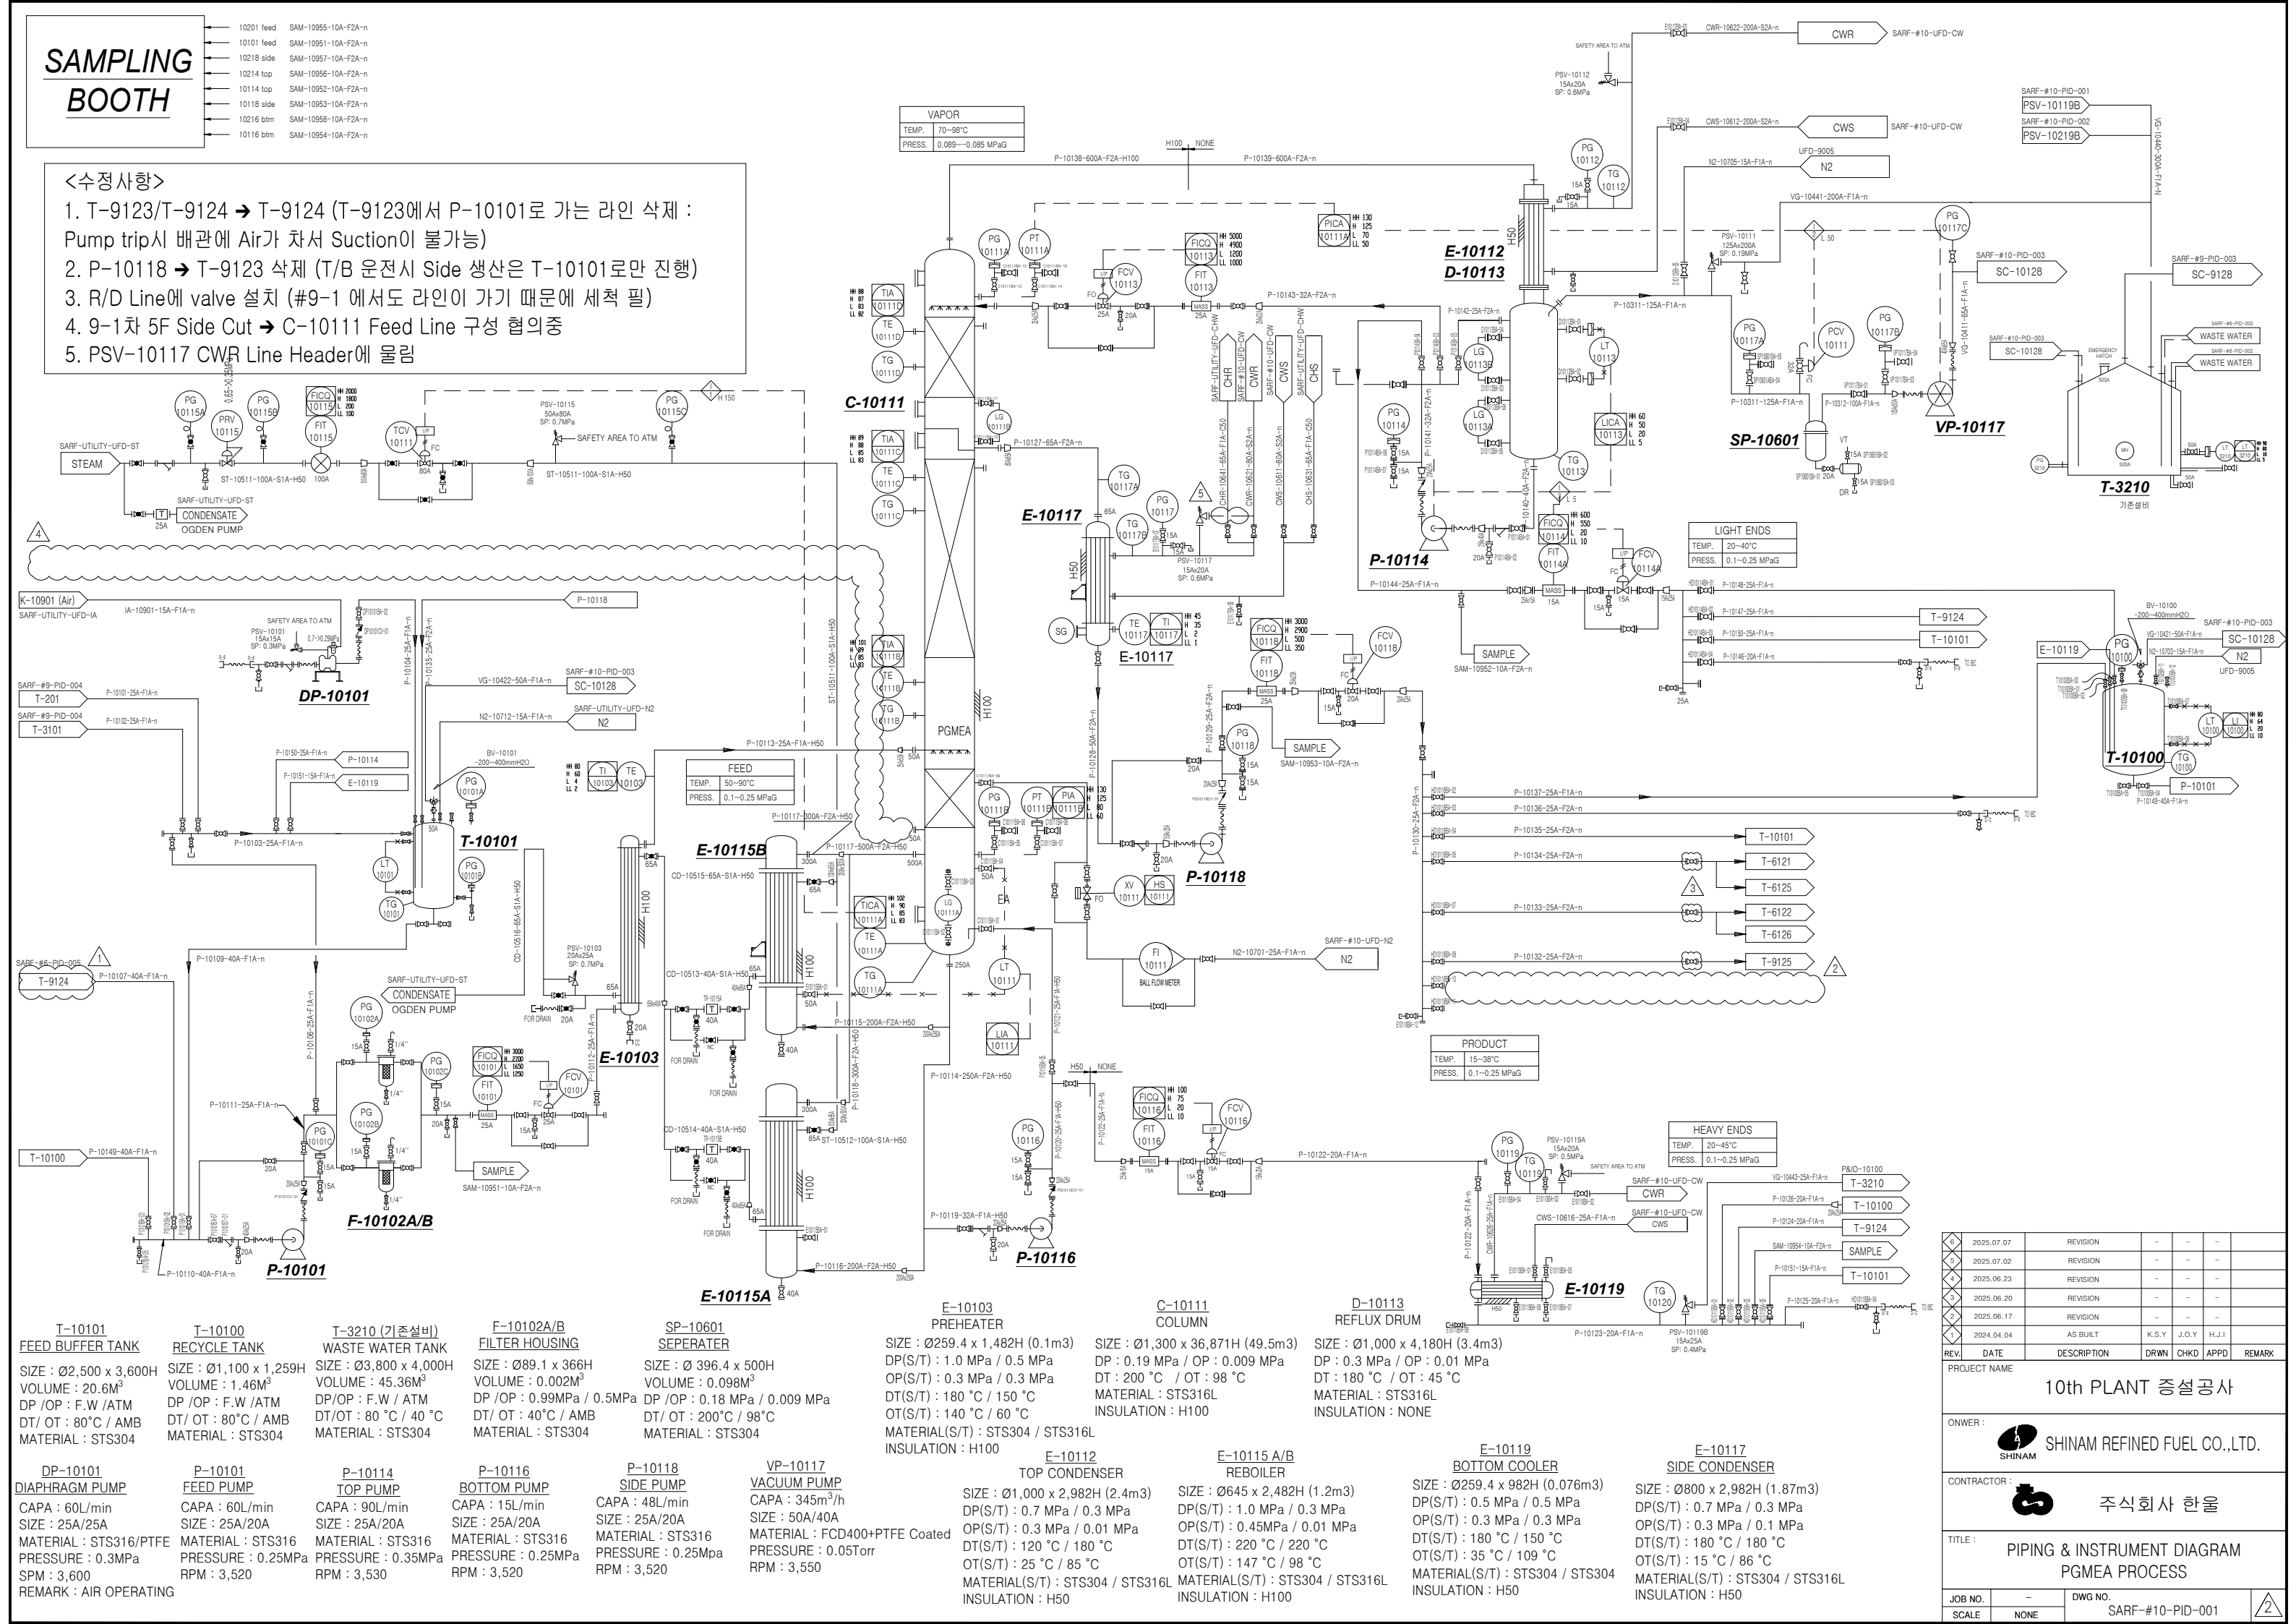
1. T-9123/T-9124 → T-9124 (T-9123에서 P-10101로 가는 라인 삭제 : Pump trip시 배관에 Air가 차서 Suction이 불가능)
2. P-10118 → T-9123 삭제 (T/B 운전시 Side 생산은 T-10101로만 진행)
3. R/D Line에 valve 설치 (#9-1 에서도 라인이 가기 때문에 세척 필)
4. 9-1차 5F Side Cut → C-10111 Feed Line 구성 협의중
5. PSV-10117 CWR Line Header에 물림
